## オーディオ・コンポのアンプが壊れたので修理しました

ず、システムの情報収集です。私の使っているアンプはオンキヨー社製A-812E

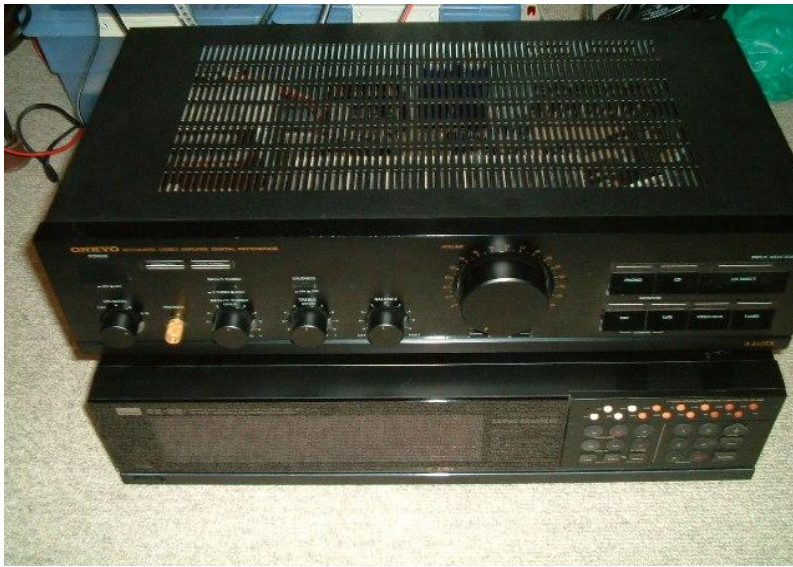
(上の機器がA-812EX。

1987年6月発売の20年モノです。オーディオは一生使えます。とても長持ちします。)

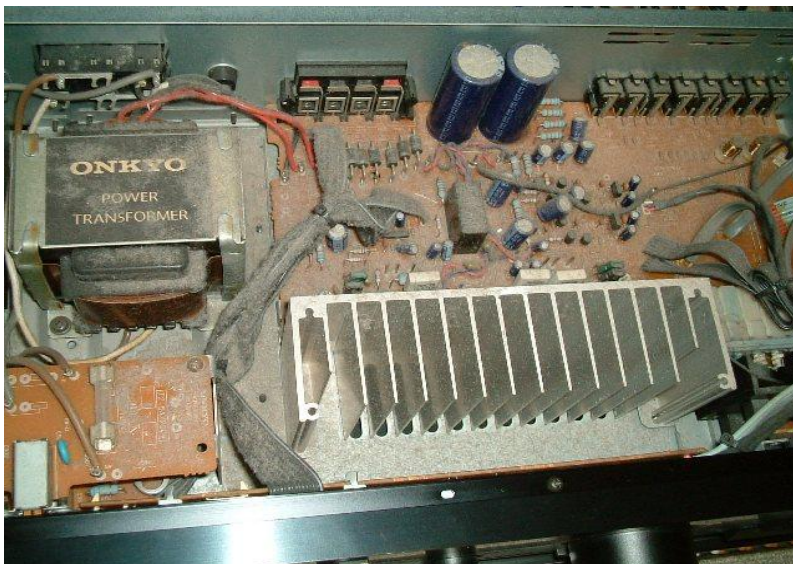
筐体カバーをはずしたところ。

ホコリだらけですので掃除機で掃除をする必要がありますね。

体カバーを取り外して、掃除が終わったら各部の外観チェックです。回路が焼けていないか、煤が多く付いているところは無いか等を見ていきます。

見たところ、部品も傷んでいる様子は無いですし、半田や基盤の乖離もありません。綺麗なものです。では、どこから音に歪みが出てくるのか回路をざっと見ながら検証してみました。

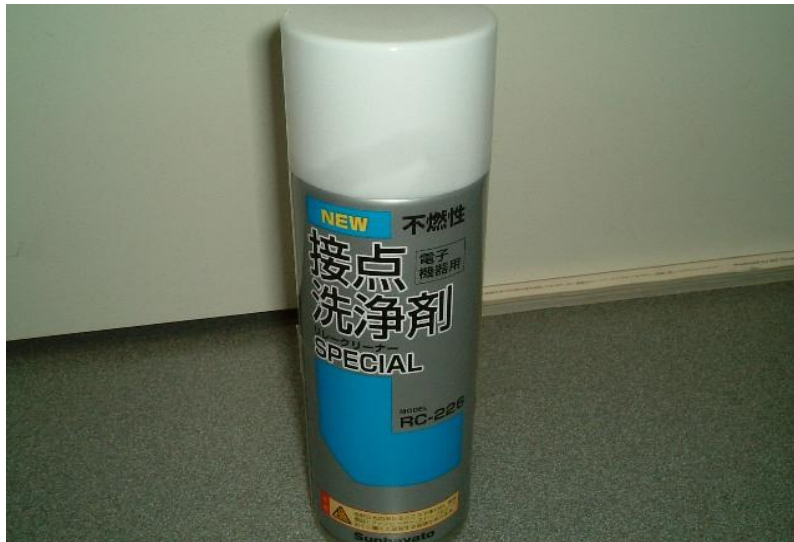
接点を洗浄するためのリレー・クリーナー。サンハヤトのRC-226という製品。

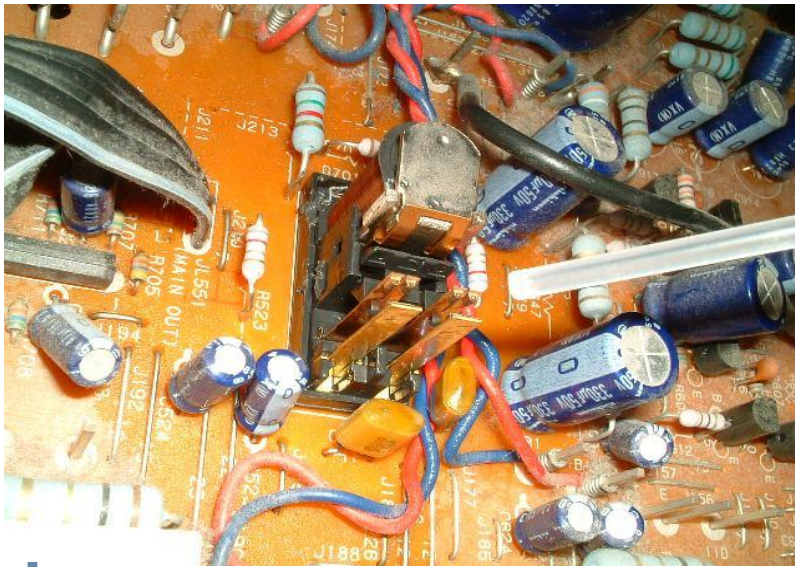
付属のニードルを使って接点に吹き付けます。

何回か吹き付けることで、接点についているごみやカーボンといった汚れを落としてしまいます。

音楽を聴いてみると、歪みはほぼ無くなりました。普通に聞く分なら大丈夫かな、というレベルです。ただ、低音域が弱い。このアンプの出力特性であり、仕方が無いところだと思いますが・・・。

とは言っても、アンプの低音出力の弱さに加えて、スピーカー出力を左右対比しながら聴いていると、どうも左側のほうが低音の出力が小さいように聞こえる。やはり、おかしい。
