電源の入らない「BOSE 1705II」ステレオパワーアンプの修理を依頼されました。

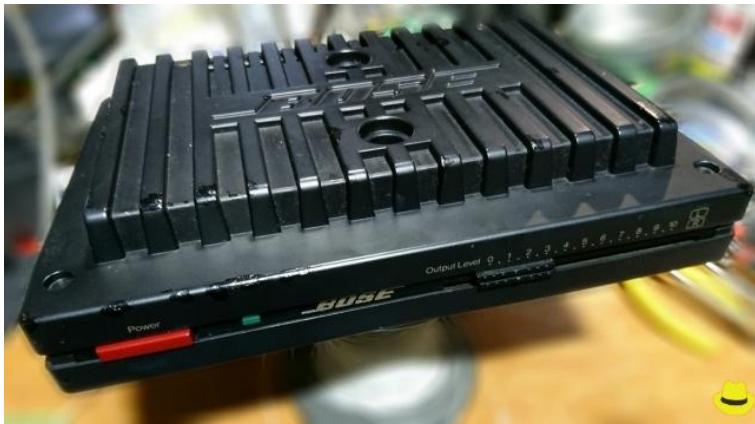
※コンセントに繋いでメインスイッチを入れても電源が入りません。

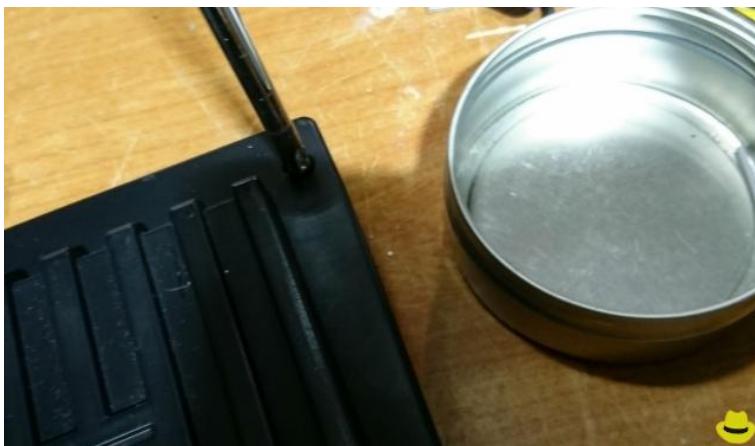
コンパクトで音が良いと評判の「BOSE 1705II」です。何度か修理したことがありますので構造はだいたいわかっていますが、今回は「電源が全く入らない」と言うことですので、中がどうなっているのか興味津々です。早速、分解してみましょう。

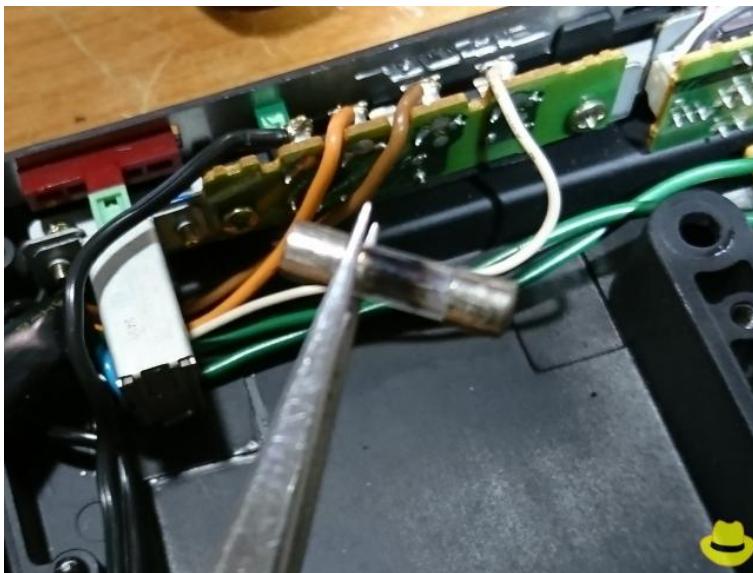
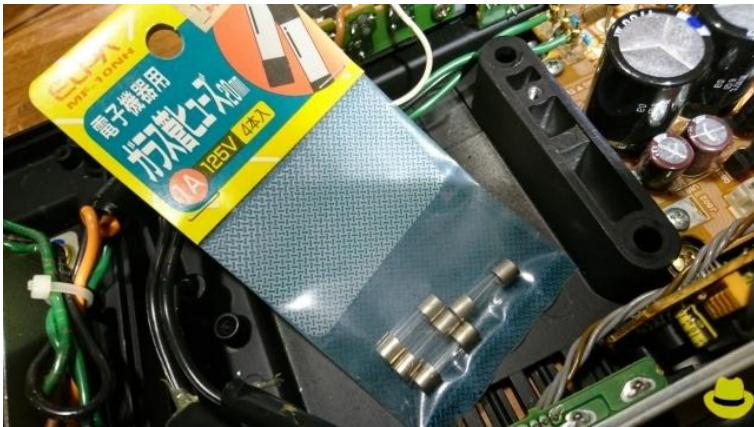
電源が入らないので電気の入り口から目視で辿っていきます。まず基本中の基本ですがヒューズに注目してみます。・・・やはり「ヒューズ」が切れていました。2Aのヒューズが切れていますので、それより小さな1A（あまり小さすぎてもダメですよね。1Aがありましたのでそれを使います）を入れて電源をONにしてみます。

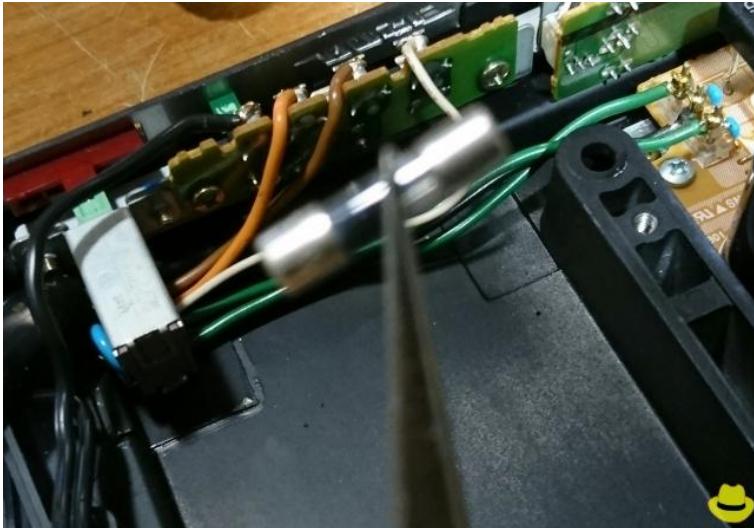
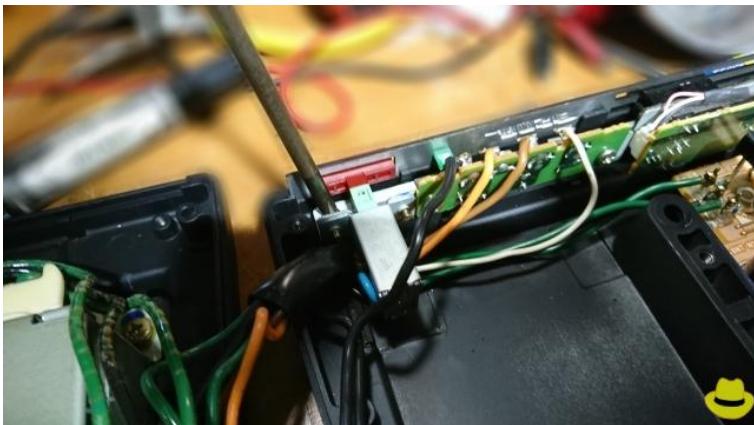
スイッチONとほぼ同時に「やはり断線します」原因はヒューズではないようですね。電源プラグを最上流とすればそれより下流「ヒューズの載っているサブ基板」を外して目視でチェックします。部品の焦げ目や欠損、基板に問題は無さそうなので電気の流れを順番に辿っていきます。

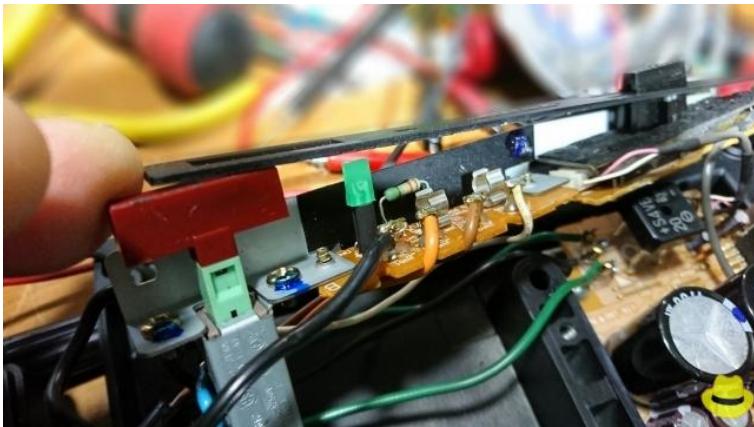
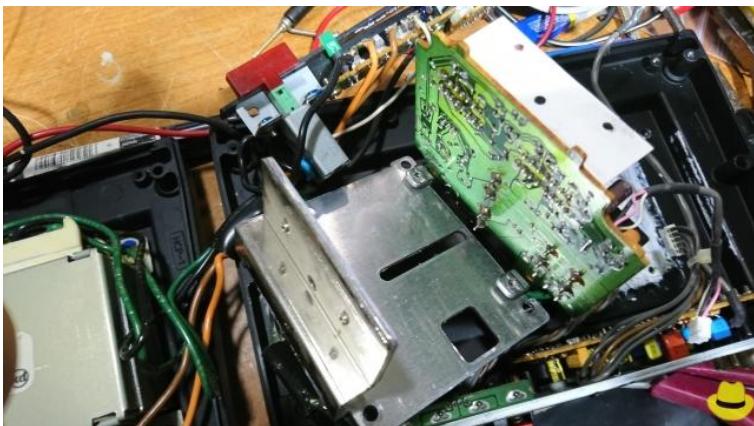
電源スイッチまわりのサブ基板は問題がなさそうでしたので、次はメイン基板をチェックします。一旦サブ基板を元通りに戻して、次はメイン基板を外して調べます。いくつかビスを外す必要がありますが、それを外して裏面も確認できるようにします。ラインがいくつか生えていますので何度も動かしてラインを切ってしまわないように注意が必要です。心配な場合はラインの接続先をいくつか画像で保管しておくのが望ましいでしょう。

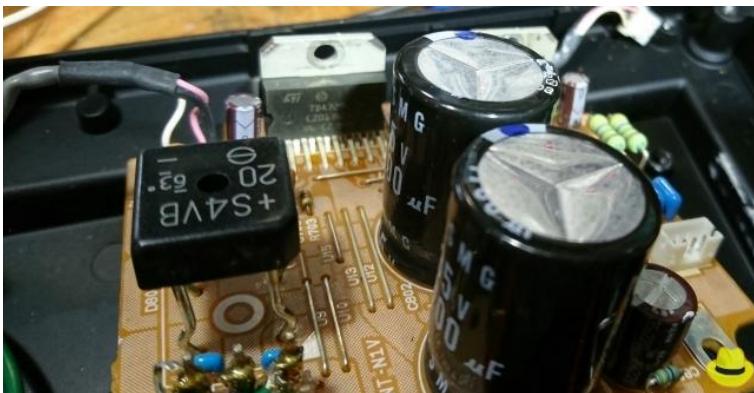
裏表を確認しながら、電気の入り口から辿っていきます。電源部分を目視します。「焦げたり破損したり」と目視の上では問題なさそうですね。電源部は傷んでなさそうです。一通り目視が終わってそれでも故障個所が発見できなければ実際に電気を流しながらチェックするつもりです。
