JBL Control 1の修理・レビュー：修理は面倒&高音寄りな音です。

JBL Control 1の修理、レビューです。

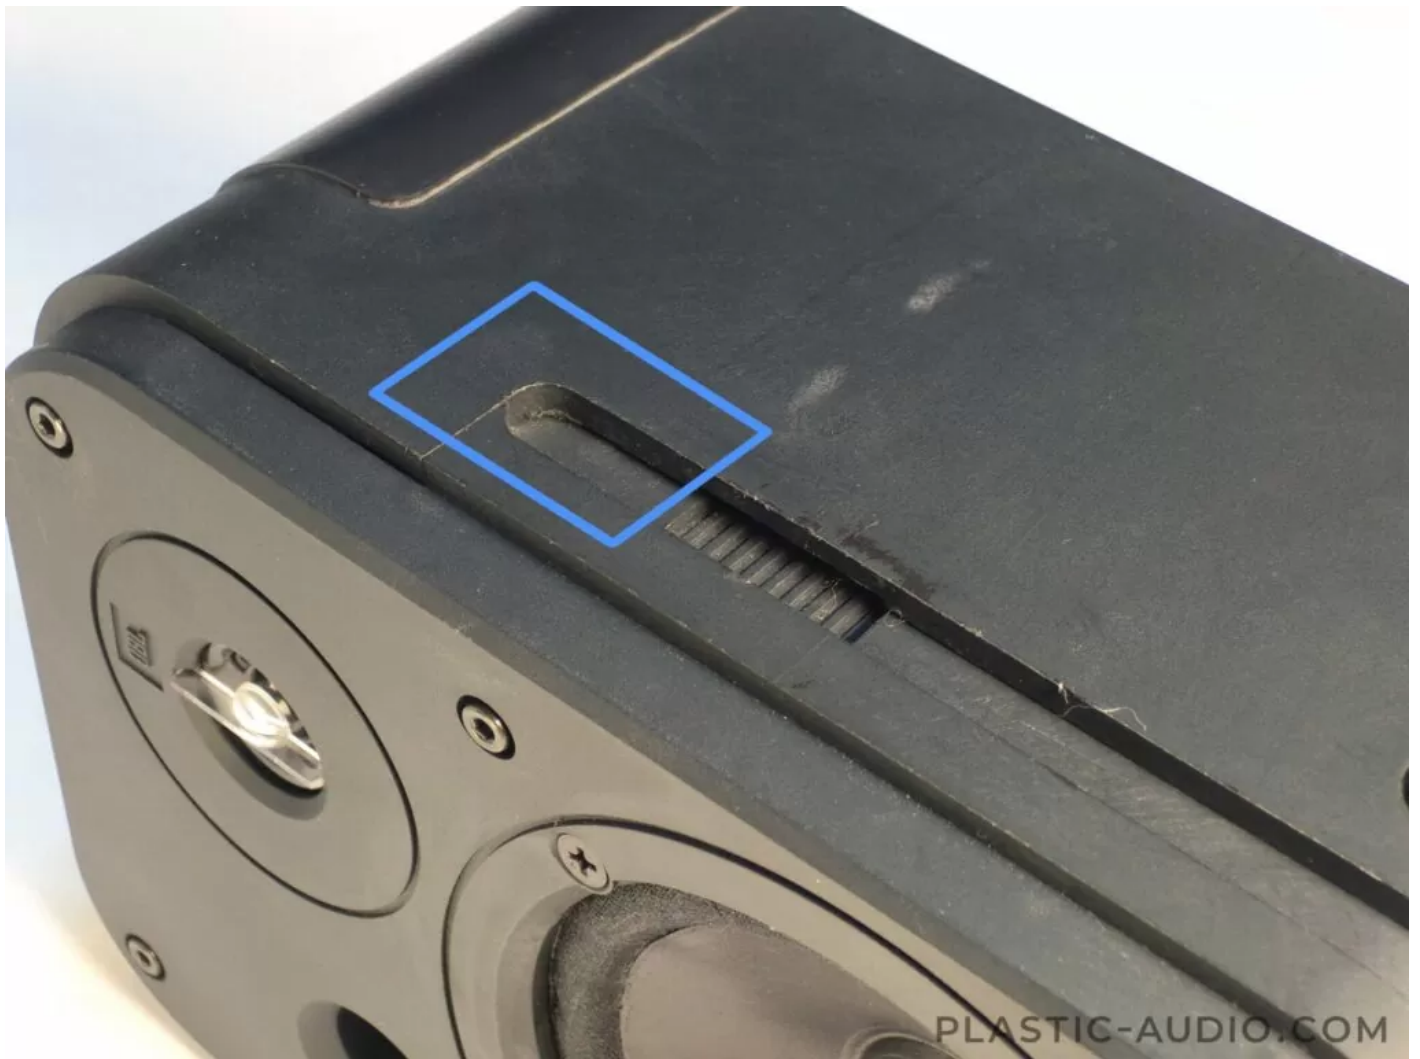
次の画像の青い四角で囲ったあたりに接着剤がベトリとついています。その次の画像は、分解したあとの接着剤の様子です。

このあたりに接着剤

エンクロージャをがち割ります。接着剤で強固に貼り付いているので、分解するというよりは**がち割る**という方がしっくりきます。まずこれをやらないと、どの作業もできません。

まず、正面のネジ6本を六角レンチでゆるめて、取り除きます。

次に、本体側面の溝の隙間にマイナスインスライバーなどを入れ、接着剤をはがします。それさえできれば、あとはわりと簡単にかち割れるはずですが。ただし、全体にスポンジ状のガスケットがついており、それが固着しているので、少々力がいらいます。

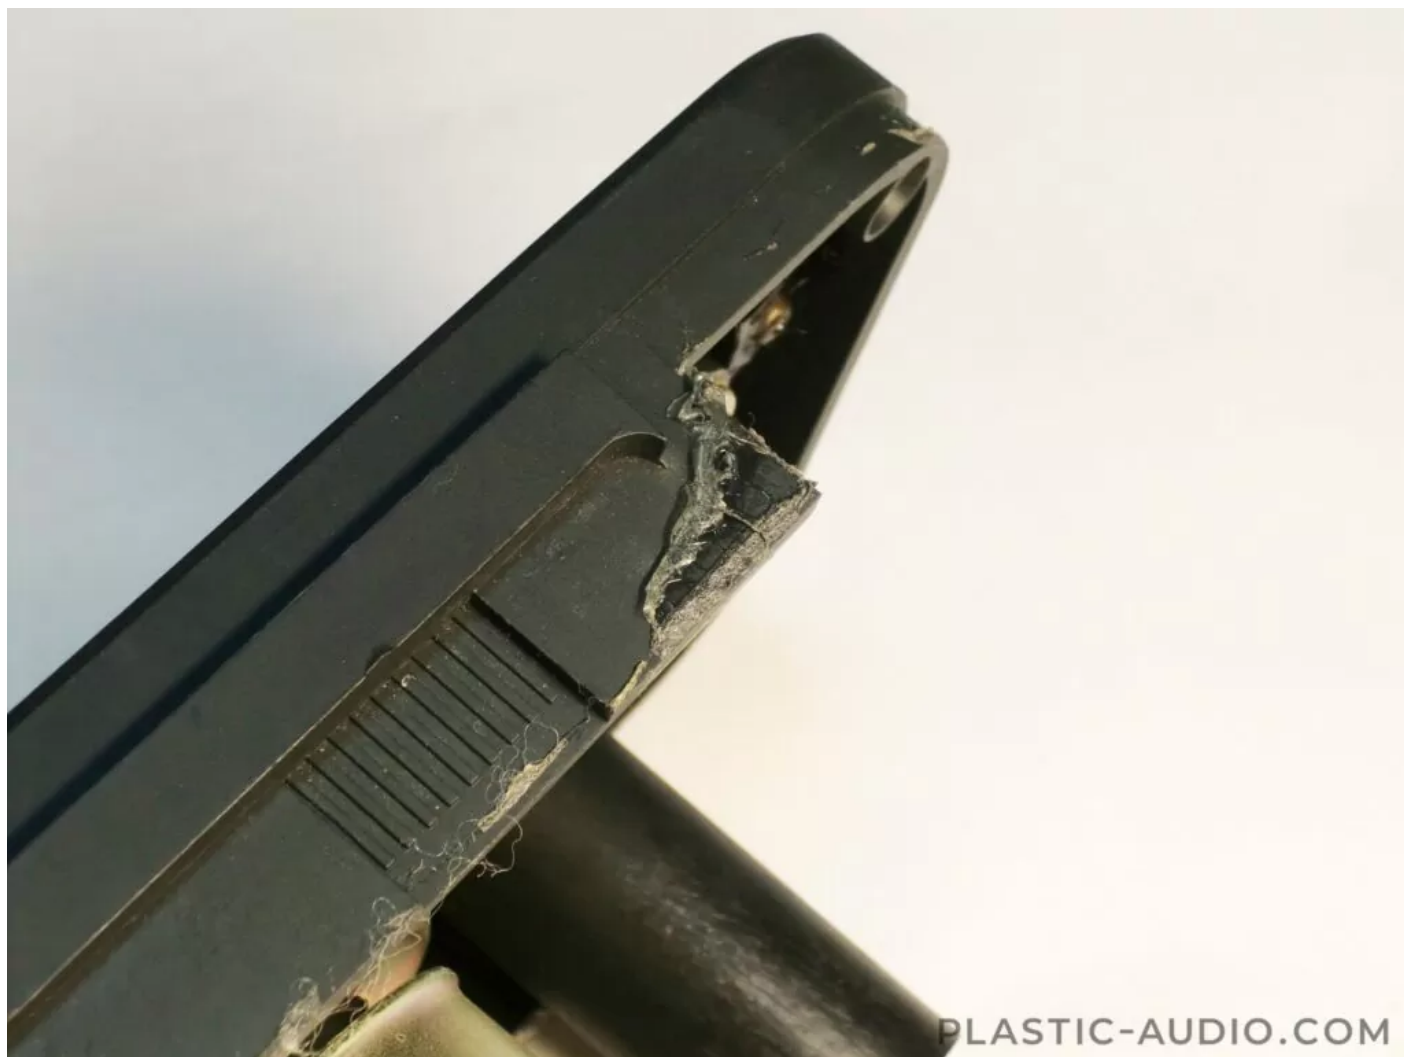
こんな感じについています

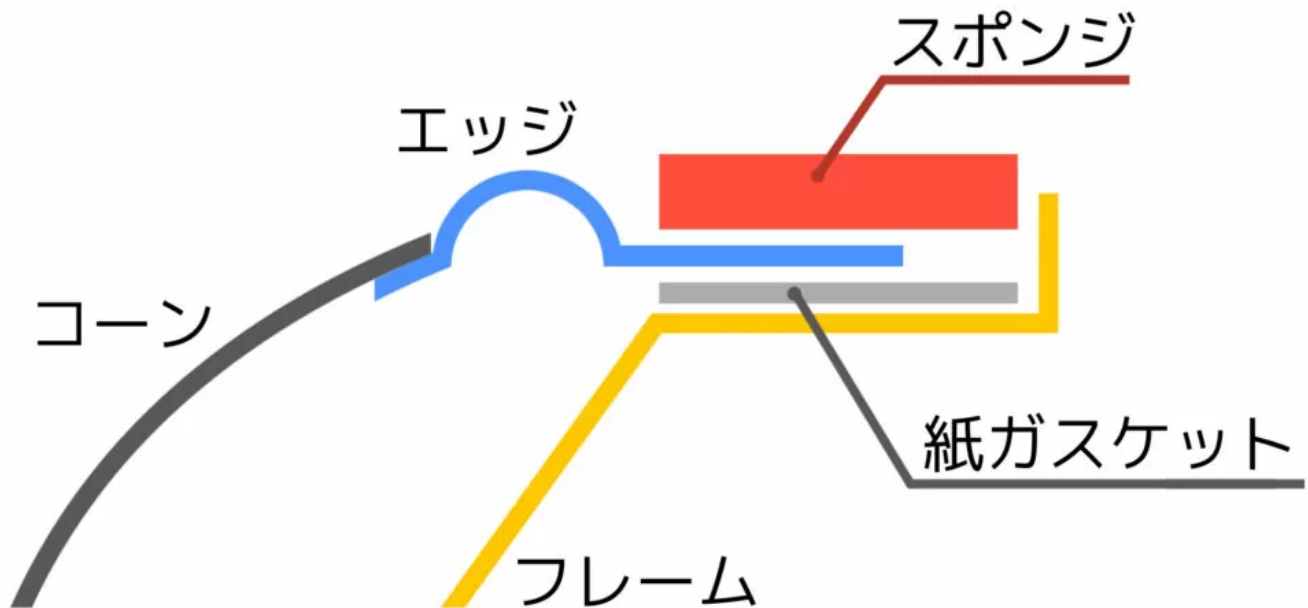
難敵はウーファースのフレームに接着されているガスケット。これは表からスポンジ状のもの、エッジ、紙のガスケットという3層構造になっています。スポンジ状のものは身近に代用できそうなものがないので、やさしく剥ぎ取って再利用しましょう。2層目のエッジはきれいに剥がし、**3層目（フレームに直接接着）の紙ガスケットはそのまま使いまわしましょう。この紙ガスケットをきれいに取ろうとすると、かなり大**

変です。シンナーに溶けにくい接着剤で、嫌がらせのごとくガッチガチ（誤字ではありません）に接着してあります。次の画像は断面図のイメージです。

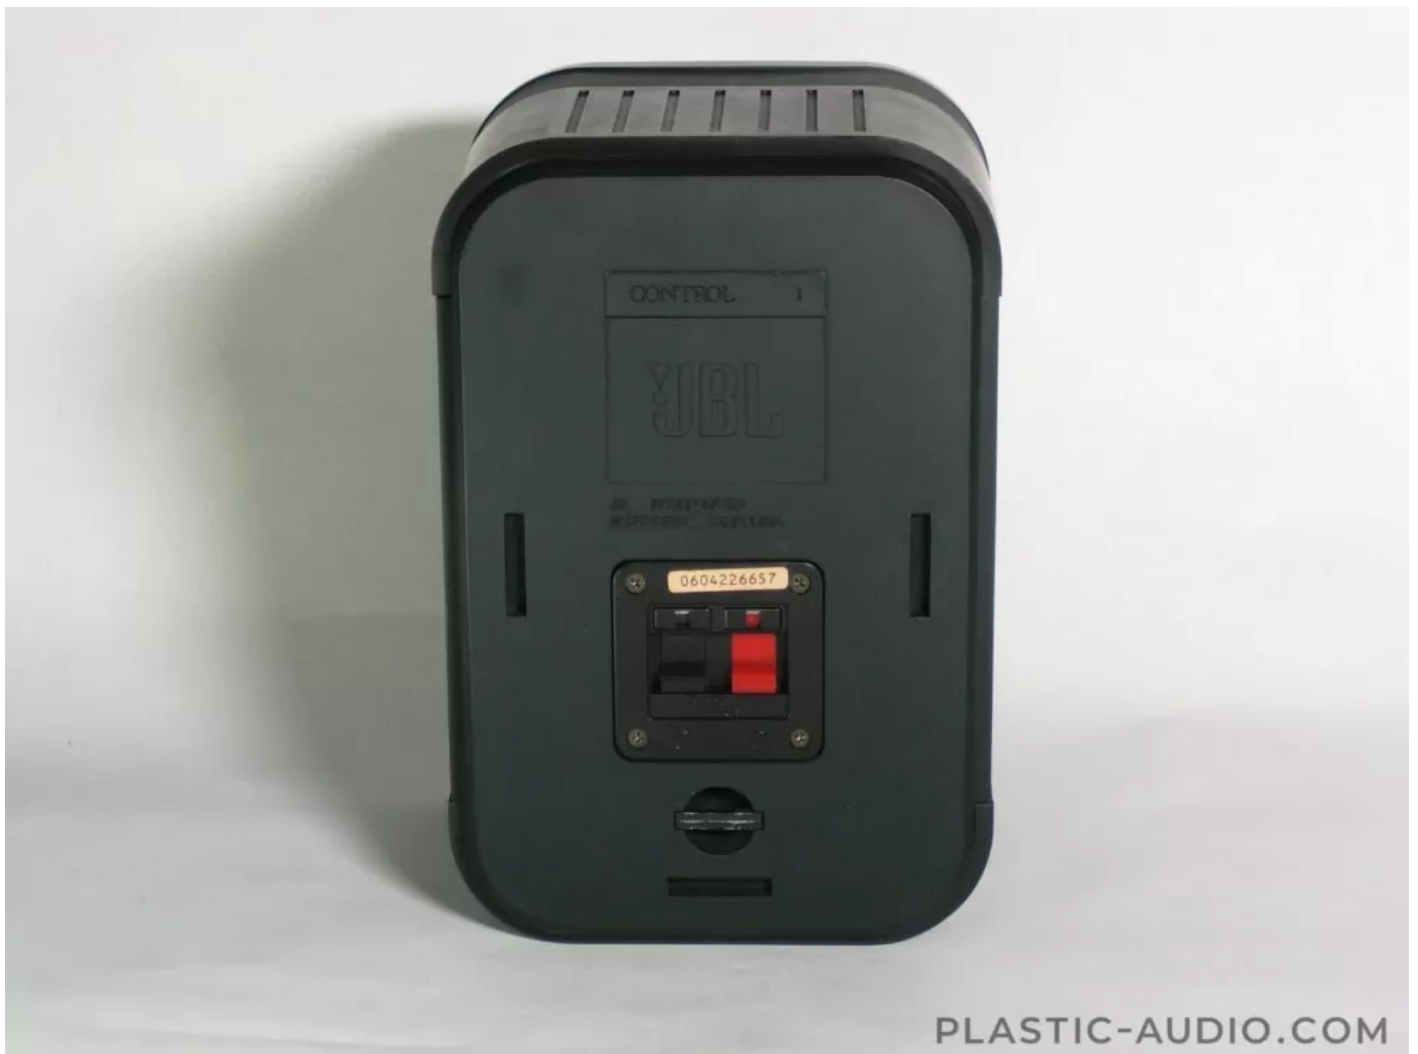
背面から

背面にはターミナルや天吊り・壁掛け用金具取り付け用の穴、落下防止のワイヤーをつなぐ金具があります。

ターミナルはプッシュ式ですが、バネの力が強く、強かにケーブルを保持できます。プロユースを意識したものかもしれません。

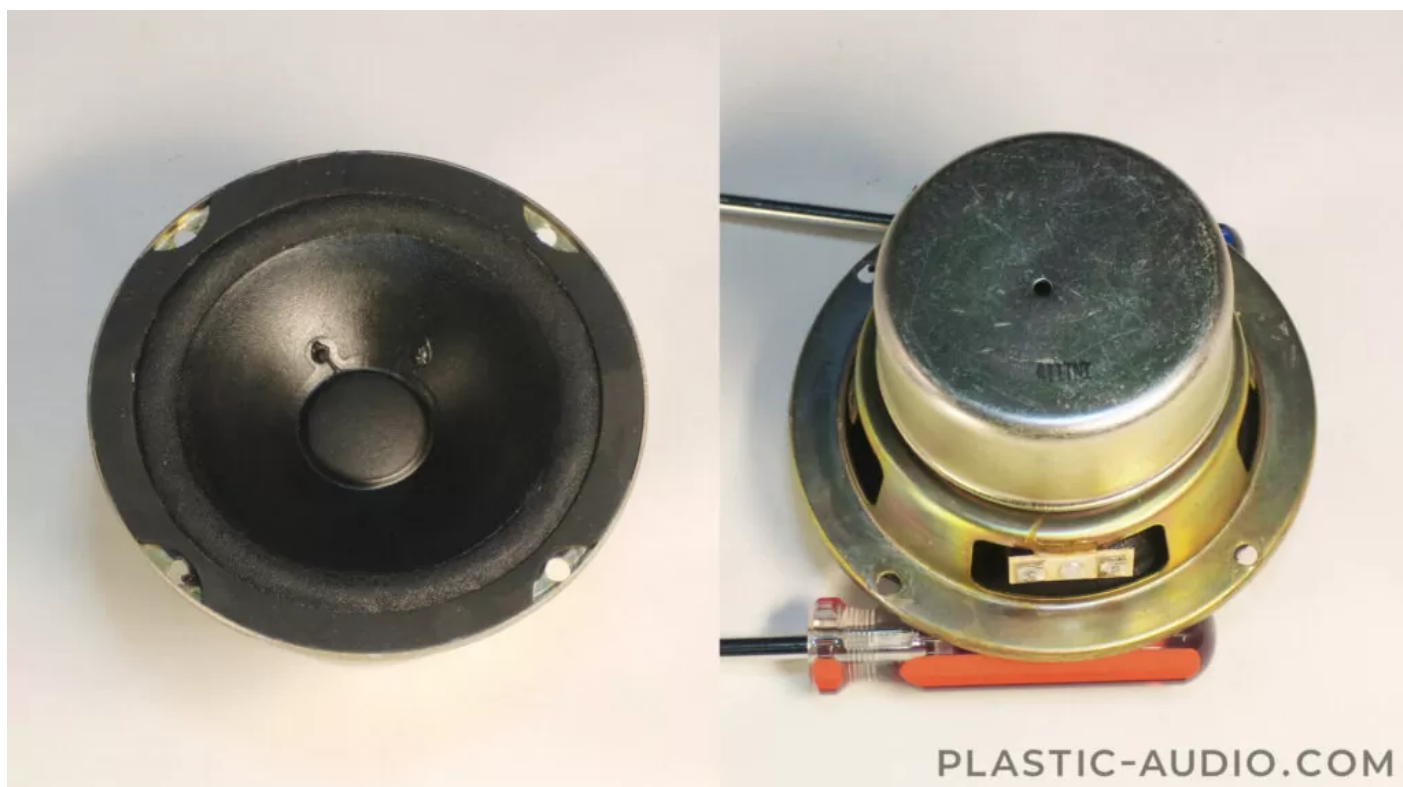
ウーファー

ウーファーのインピーダンスが実測値で**2Ω**くらいしかありません。ネットワークを改造する場合は注意が必要かもしれません。

コーンは紙にダンプ剤を含浸したものです。センターキャップは紙そのままという質感です。エッジは当初はウレタンでしたが、クロスエッジに張り替えてあります。

マグネットは防磁型のものです。この手のものは中身のマグネット本体が小さかったりしますが、このウーファーではそのようなことはありません。

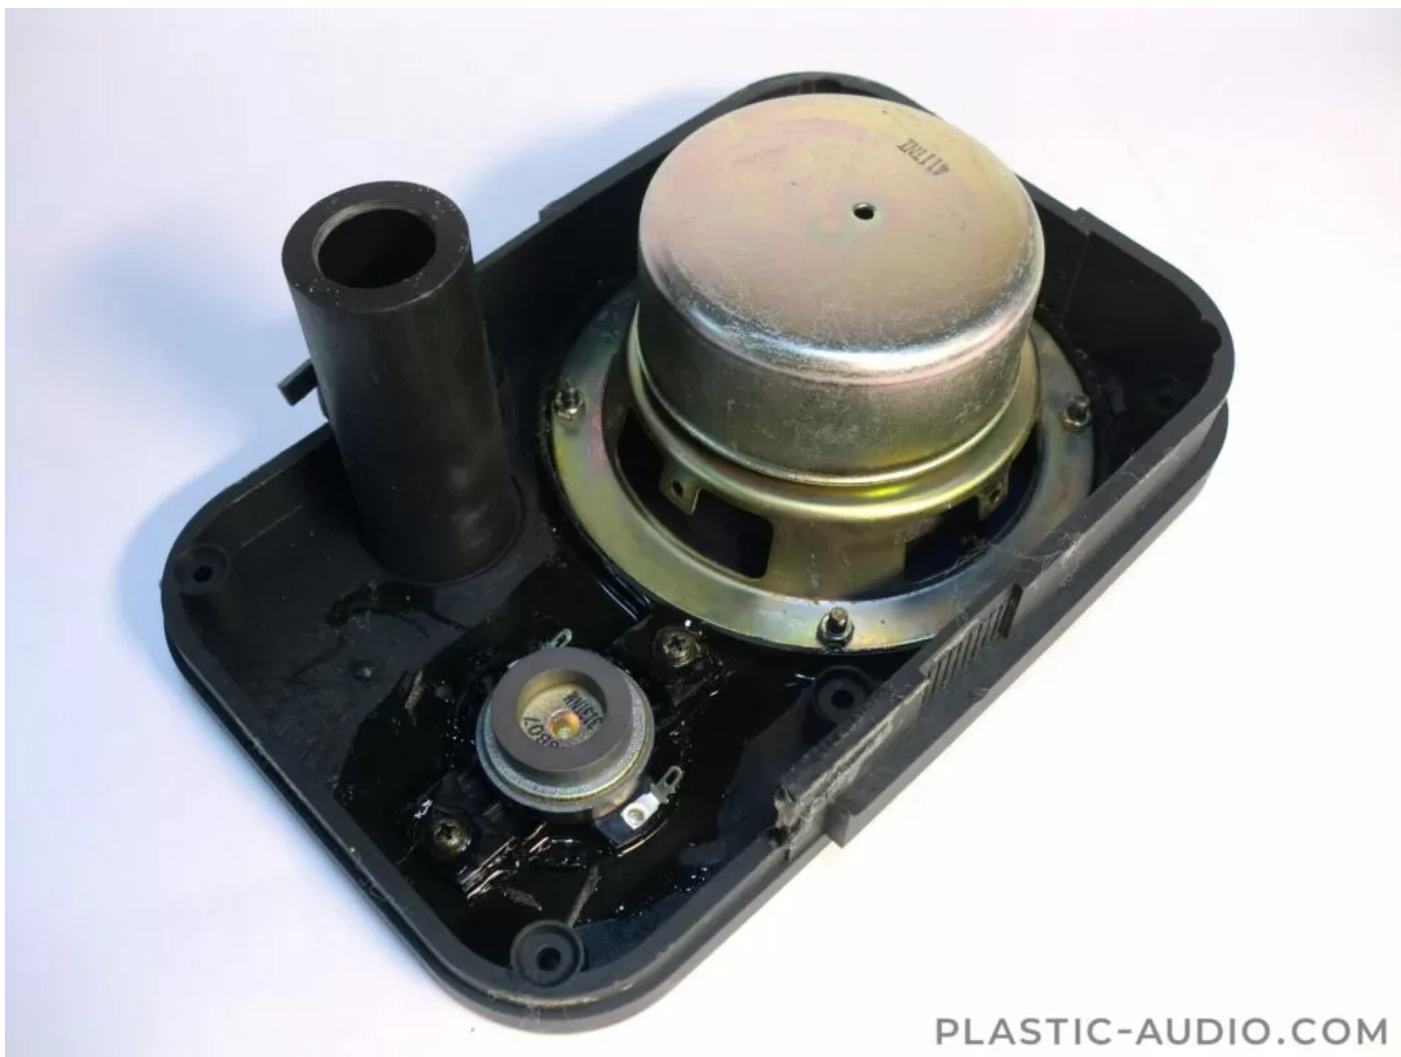
プラスチックを成型して作った箱なので、あまり面白みはありません。

吸音材は下部にベロンと1枚。材質はポリウールと思います。箱の材質と大きさのわりには、大きめな吸音材が入っている気がします。

バッフル側は接着剤まみれですが、最初はもっとひどい状態でした。ウーファーもツイーターと同様にガッチリ固められており、外すのに苦労しました。ネジにも接着剤が入り込んでおり、余計な苦労が増える原因になります。

バスレフポートが長い。ポート周波数も低めに感じます。

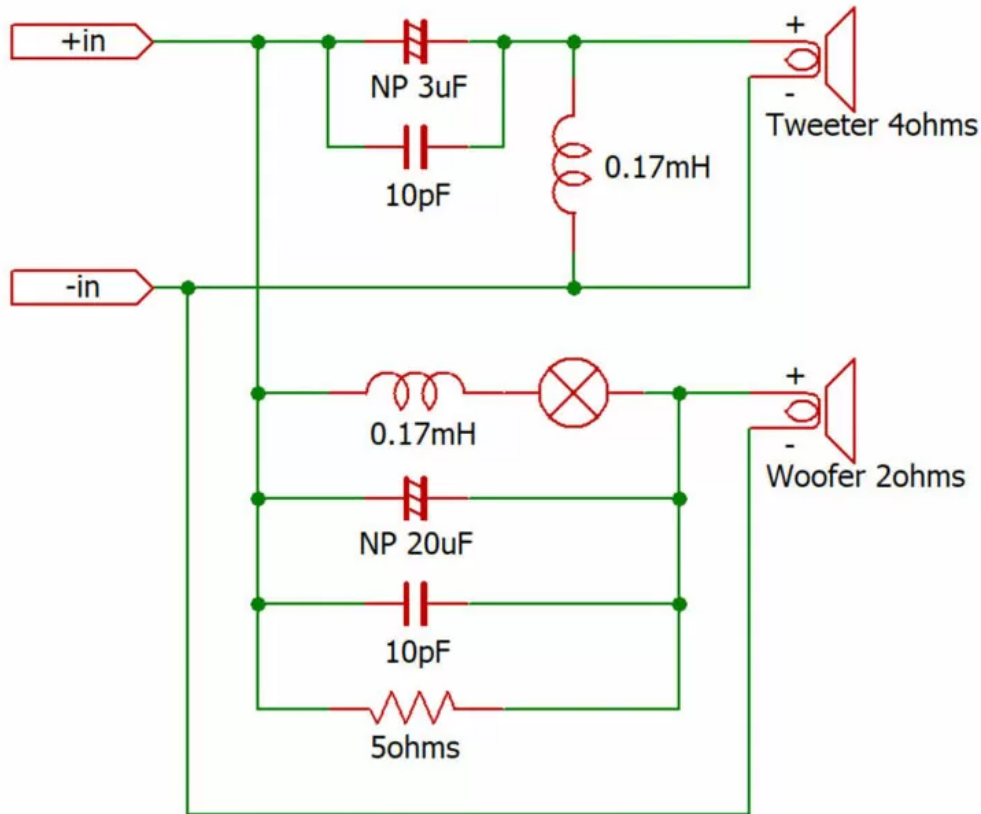
ネットワーク回路図

なんというか、あまり見ない構成です。特にウーファー側が。これは特定の帯域を凹ませる帯域阻止フィルタに分類されるものですが、それに並列に抵抗を接続することによって、凹ませる具合を抑えている感じです。具体的な挙動は次のボード線図を見ればわかります。

肝心の電球は、コイルと直列に入っています。電球は、印加される電圧を上げると抵抗値が上がる性質があります（非線形抵抗）。コイルは低域信号を通す素子なので、このように構成すると、入力信号が上がるにつれ、低域信号が流れづらくなることとなります。すなわち、**音量を上げるほど、相対的に低音が少なくなる**ということです（実際には低音だけではありませんが、体感的にはそのように聞こえます）。実際、パソコン用スピーカーとして小音量で聴いているときは低音が少なく感じないのですが、それをオーディオルームに持ち込んで聴くと、ずいぶん低音が少なく感じます。

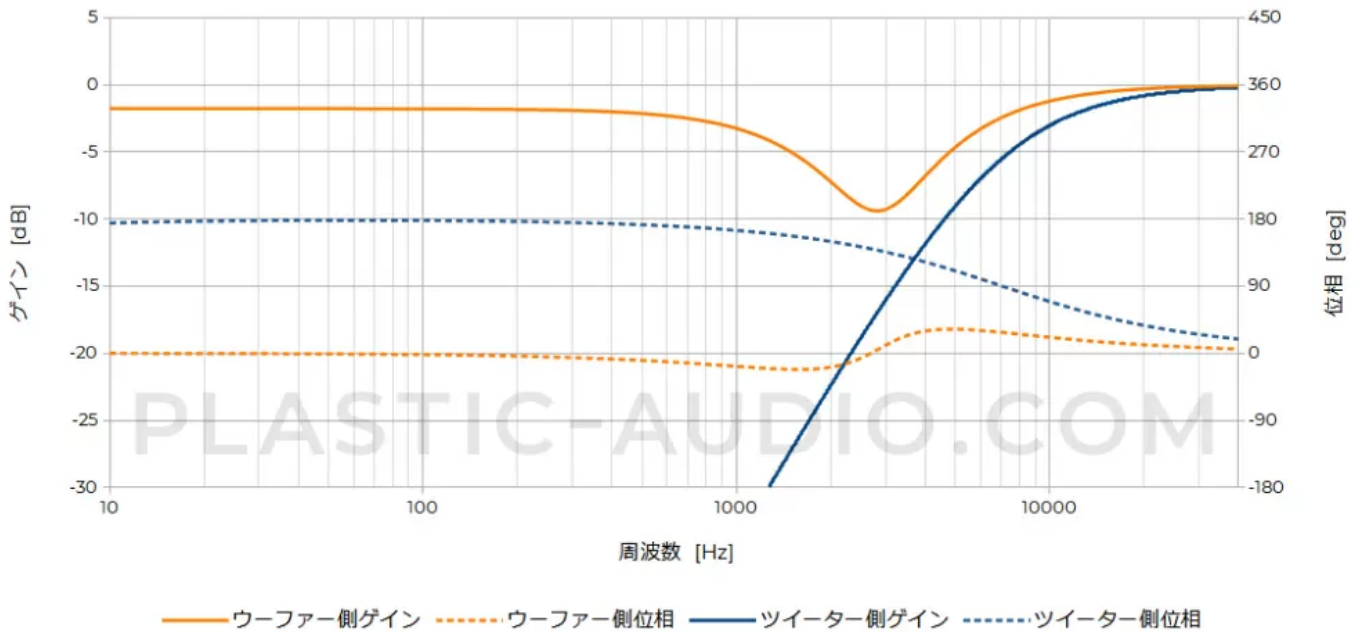
ボード線図

次の図は、このネットワークのボード線図です。この回路をLTspiceに入力し、周波数解析したデータから作成したものです。ただし、スピーカーと電球は固定抵抗としています。電球はテスター計測で 0.5Ω でしたので、その値を使用しました。つまり、極めて小音量の場合の特性です。音量が上がると、ウーファー側ゲインの 3kHz 以下が減少していきます。

上述の通り、フルレンジにスーパーツイーターを足したような構成に見えます。ウーファアの3kHzあたりを凹ませているのは、そのあたりにピークが出るからなのか、あるいは不快な刺さる帯域を削りたかったのか、あるいはどちらもなのか謎ですが、これがなければうるさすぎる音になっていたことに間違いはないでしょう。
