まるで「ビックリ箱」、ウクライナで戦うロシア軍の戦車が抱える設計上の欠陥とは

2022.04.29 Fri posted at 20:30 JST

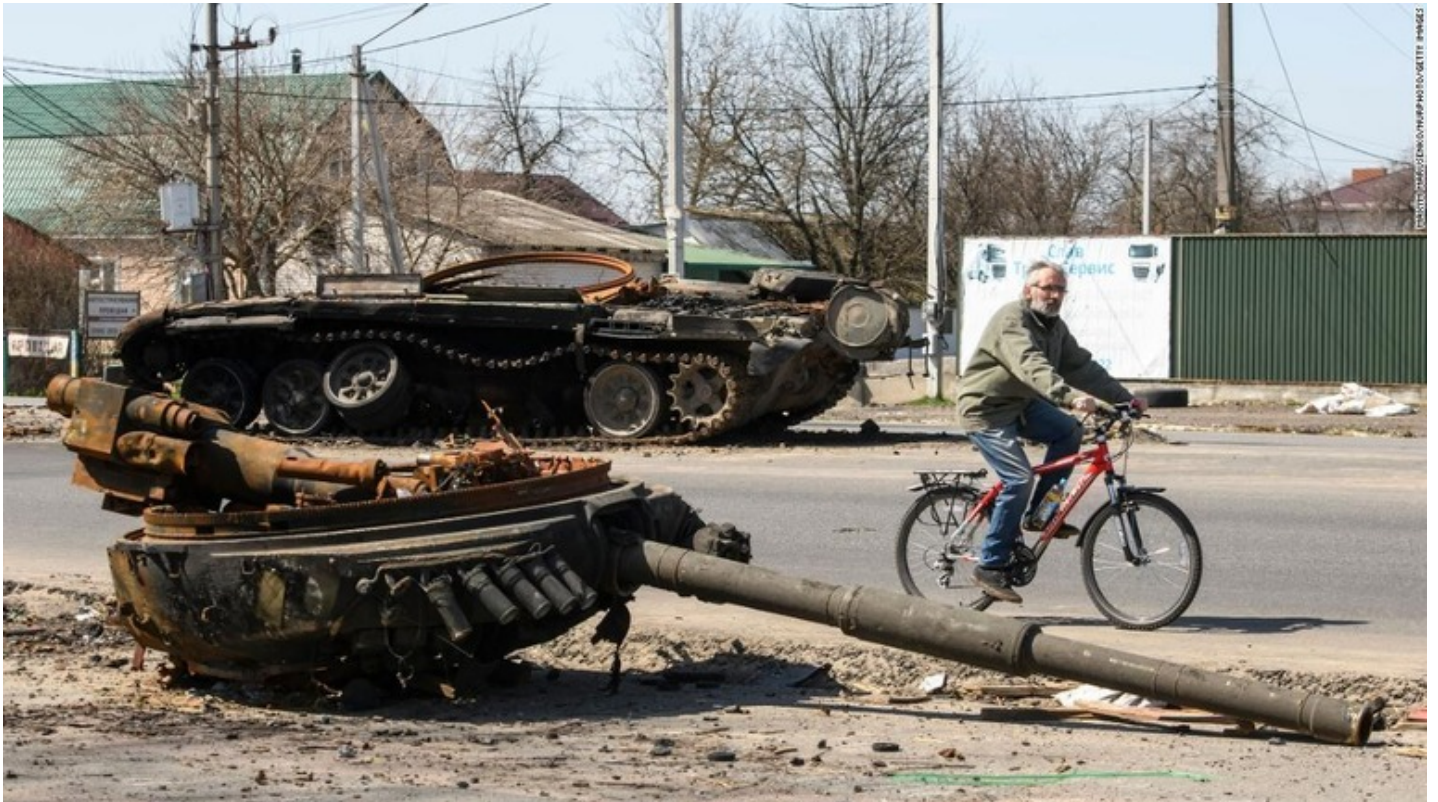
車体から砲塔が吹き飛んだ状態でウクライナ首都近郊の路上に放置されるロシア軍の戦車/Maxym Marusenko/NurPhoto/Getty Images

問題は戦車の弾薬の搭載方法に関連する。最新の西側の戦車と異なり、ロシア軍の戦車は回転式砲塔の内部に多数の弾薬を搭載している。被弾の際の危険は極めて大きく、直撃ではない場合でさえもそこから連鎖反応が始まり、搭載する最大40発の砲弾がすべて爆発する恐れがある。

その結果生じる衝撃波の威力で、砲塔は2階建ての建物ほどの高さにまで吹き飛ばれることもある。最近ソーシャルメディアに投稿された動画に映っている通りだ。

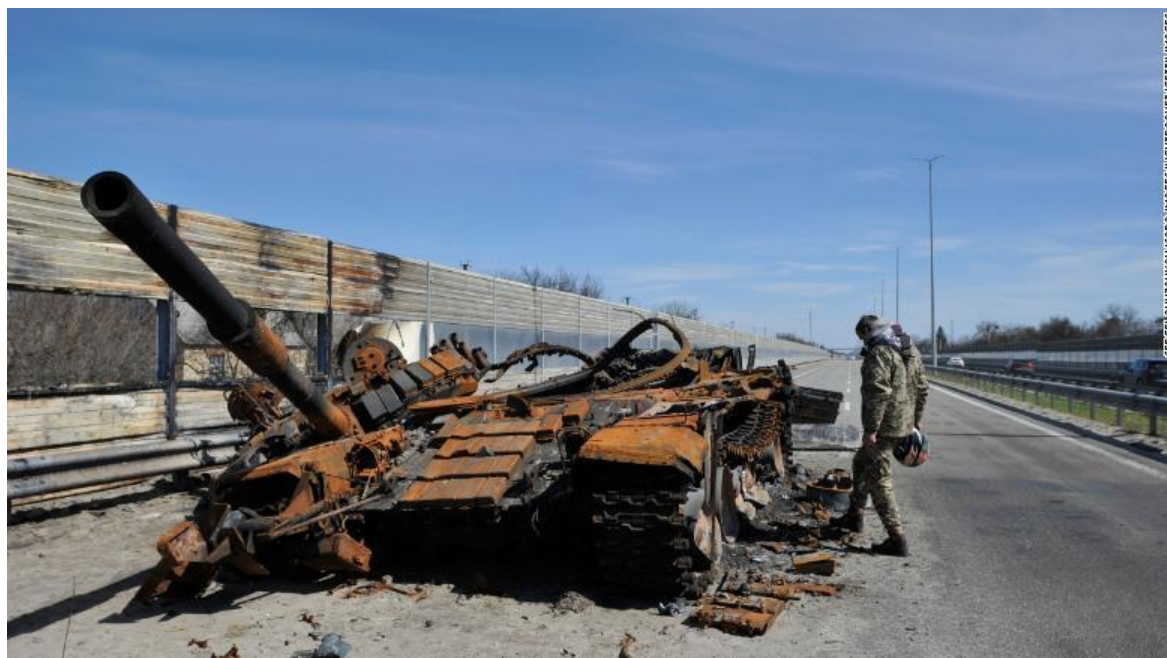
ウクライナ首都の西約40キロの地点で、破壊されたロシア軍の戦車を調べる男性/Sergei Chuzavkov/SOPA Images/LightRocket/Getty Images

米シンクタンク、海軍分析センターでロシア研究プログラムの顧問を務めるサム・ベンデット氏は、上記のような問題を「設計上の欠陥」と説明。「とにかく弾が当たりさえすれば、たちまち搭載した弾薬に引火し、大爆発を引き起こす。砲塔は文字通り吹き飛ぶ」と述べた。同氏はセンター・フォー・ニュー・アメリカン・セキュリティ（CNA）の非常勤シニアフェローも務める。

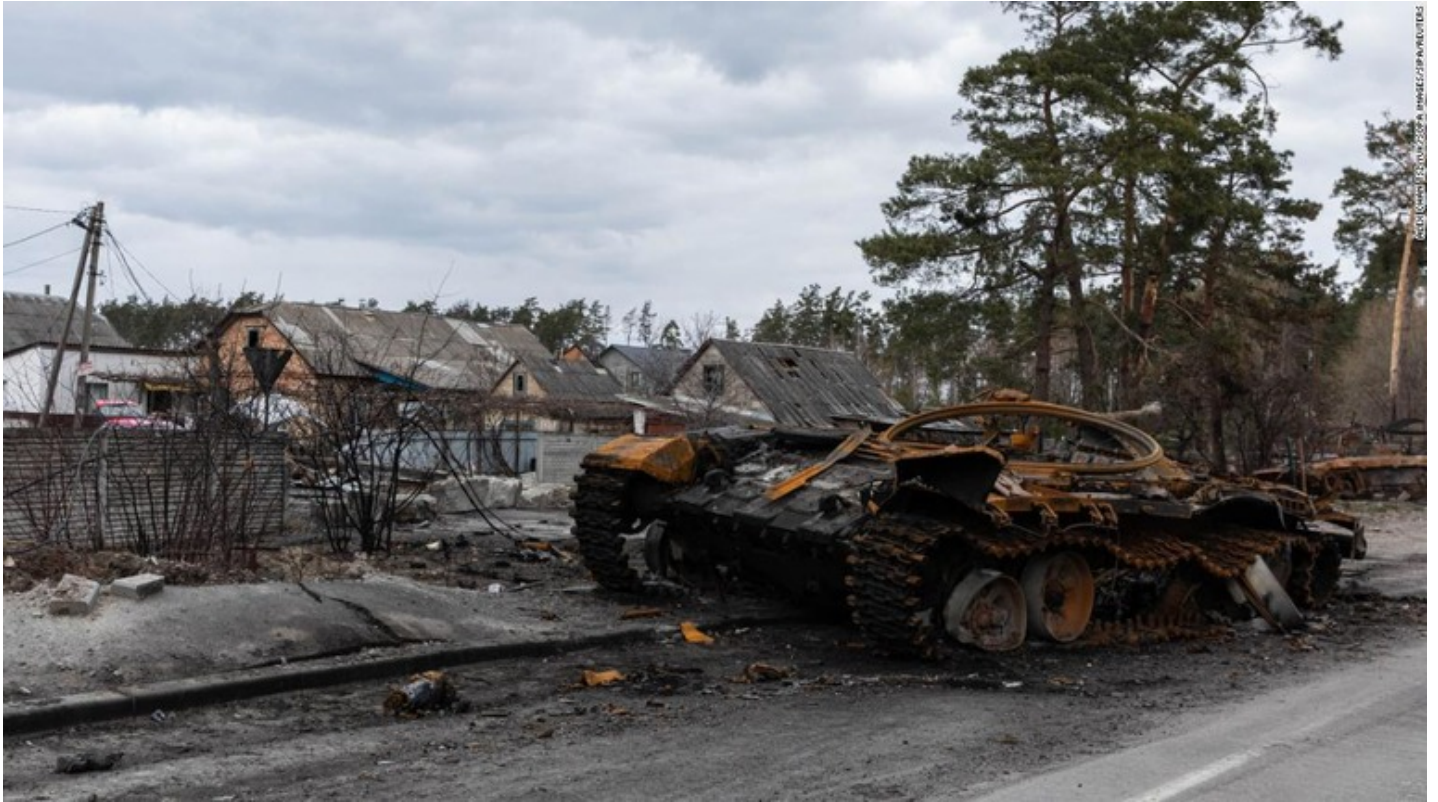
東部ドネツク州の村の路上に佇むロシア軍の戦車の残骸/Alex Chan Tsz Yuk/SOPA Images/Sipa/Reuters

ドラモンド氏によると、弾薬の爆発はロシアが現在ウクライナで使用するほぼすべての装甲車両で問題を引き起こしている。特に搭乗員3人に加えて兵士5人を輸送する歩兵戦闘車「BMD4」は、同氏に言わせると「動く棺桶（かんおけ）」であり、ロケット弾が命中すれば「全滅する」。

こうした欠陥について、西側の軍隊は1991年の湾岸戦争や2003年のイラク戦争を通じて察知していた。当時イラク軍が配備したロシア製の「T72」戦車の多くは前述のような末路をたどった。対戦車ミサイルが命中すると、砲塔は車体から吹き飛んだ。

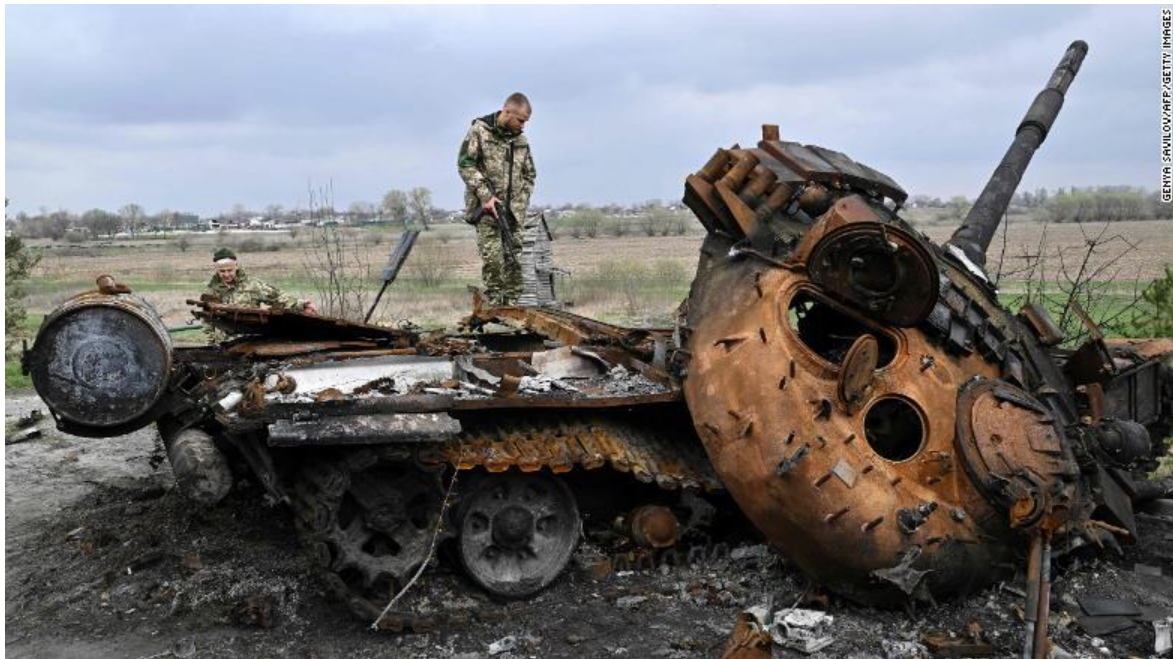
キーウ州の村の路上で破壊されたロシア軍の戦車を見つめるウクライナ軍の兵士/Genya Savilov/AFP/Getty Images

ロシアがT72の後継型として1992年に投入した「T90」は、装甲こそアップグレードされたものの、砲弾の装填（そうてん）システムは従来型を踏襲したため、弱点はそのまま残ったという。同じくロシア軍がウクライナ侵攻に使用する「T80」戦車も、同様の装填システムを採用している。

CNA Sのベンデット氏によると、上記のシステムにもスペースを節約し、戦車の車高を低くできるという利点はあった。

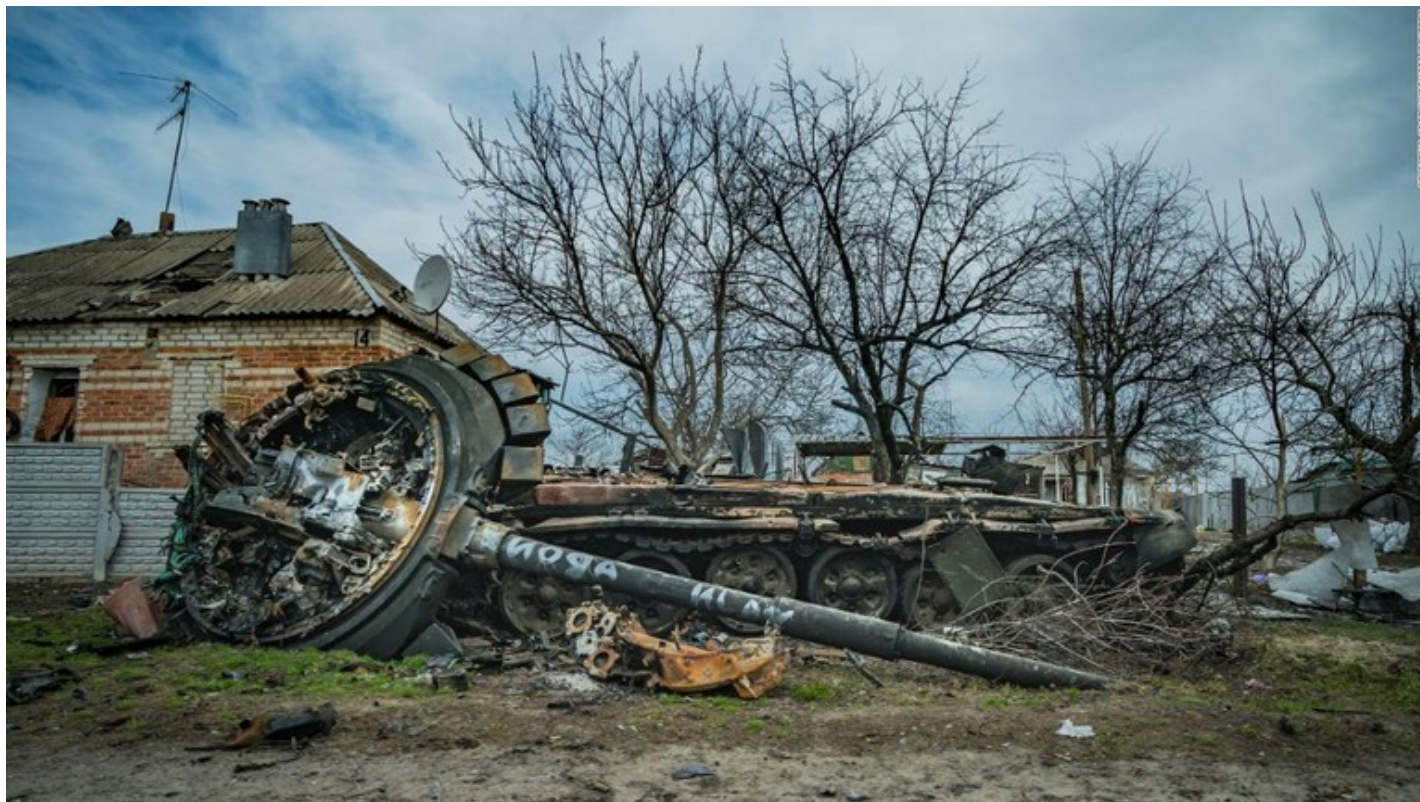
ハルキウでの戦闘の後、砲塔と車体が分かれた状態で横たわるロシア軍の戦車/Celestino Arce/NurPhoto/Reuters
