【現地報告】ウクライナの地雷除去へ！日本製地雷探知機「ALIS」の研修に迫る

2023年3月13日（月）17時00分

※JICAトピックスより転載

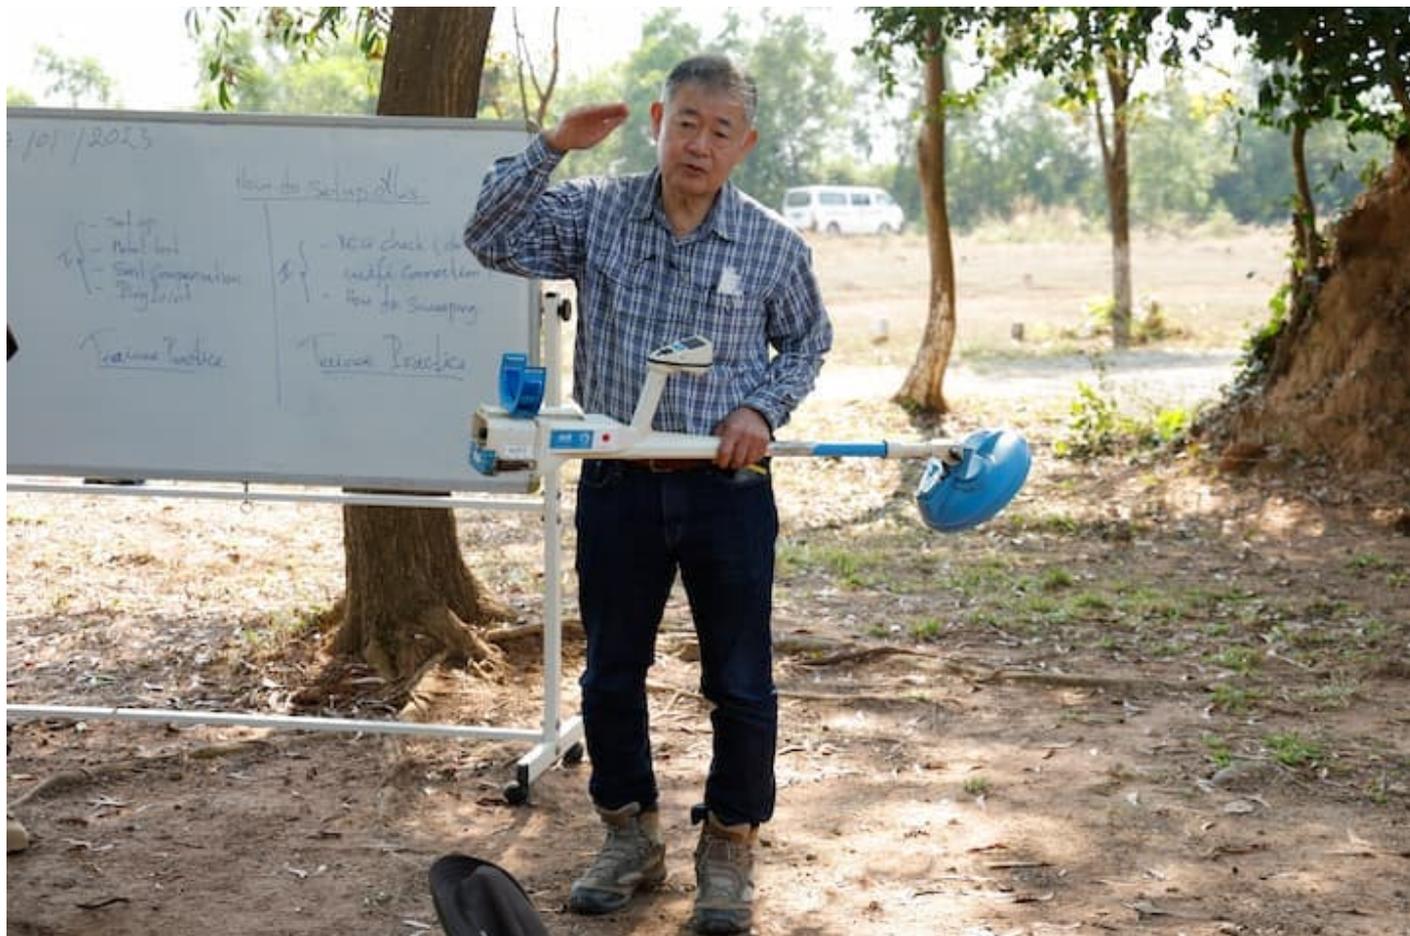
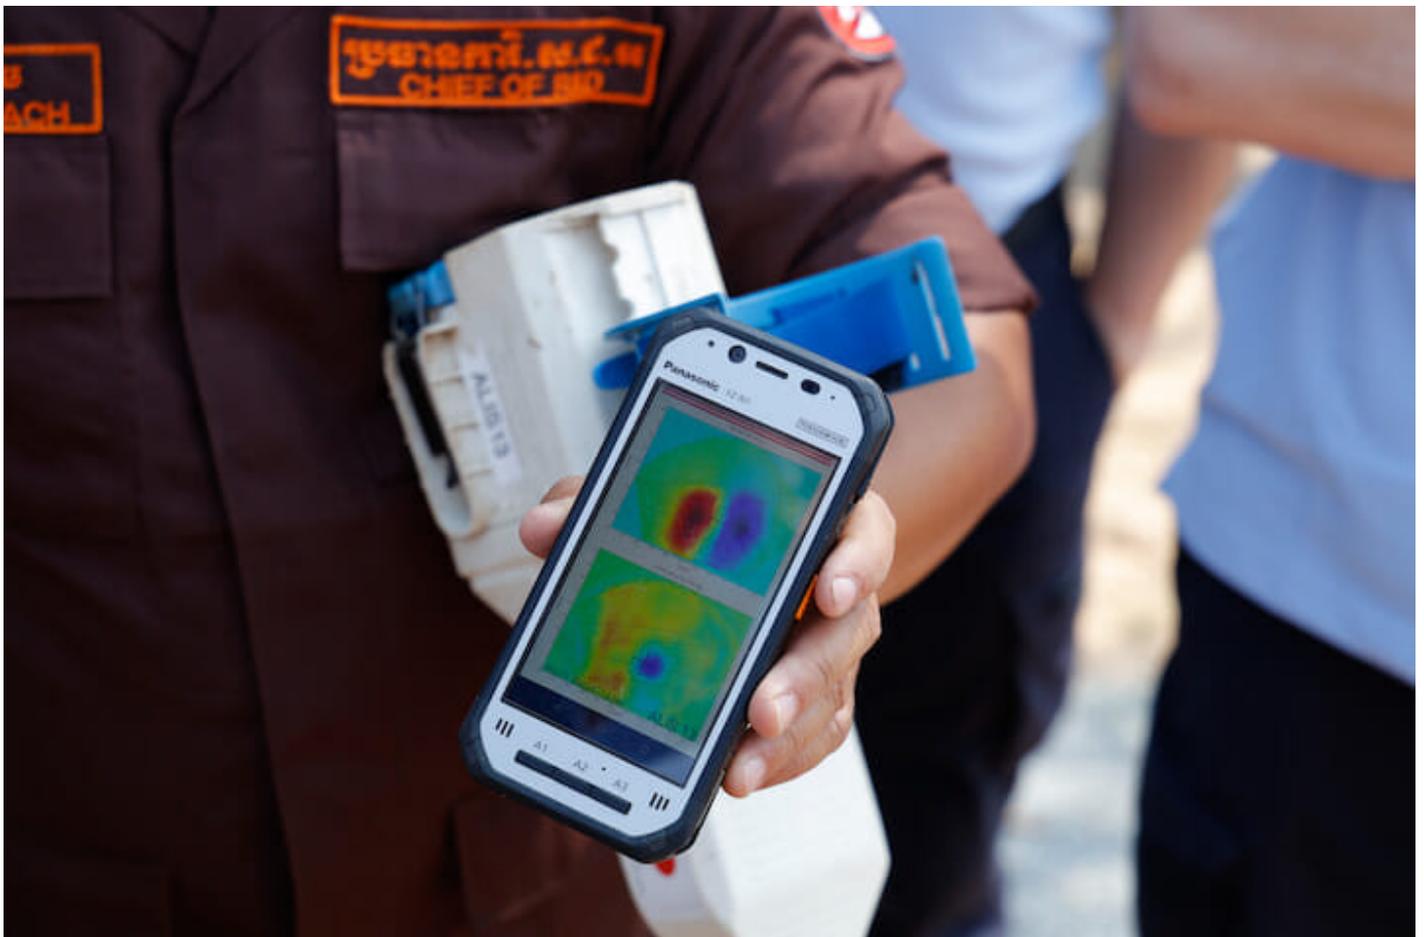
（上）カンボジアでALISの操作方法を説明する佐藤教授。手に持つのがALIS。大きさは従来の金属探知機と大差なく、重さも約3kgと同程度（下）探知した地中の物体の形状が端末の画面上で確認できる

そこで、ウクライナ地雷除去を迅速に進めるため、日本製の地雷探知機「ALIS（エーリス）」の活用が期待されています。「Advanced Landmine Imaging System（先進的な地雷の画像化システム）」を略したALISは、金属探知機と地中レーダーを組み合わせた地雷探知機です。金属探知機が検知した物体を、地中レーダーが画像化。付属端末のモニターでその形状を目視することができるため、迅速かつ効率的に地雷か否かを判別できます。

「従来の金属探知機と比較して、格段に早く効率よく地雷を検知することができるため、ウクライナの人々の安全を守るといって、差し迫った課題に役に立つはずだ」。そう話すのは、ALISの開発者、東北大学の佐藤源之教授です。今回の研修では、佐藤教授自らカンボジアに赴き、SESUの職員にALISの操作方法を指導しました。
